CULATA ROTA – Reparación

Por Jerónimo

Voy a describir un método para reparar culatas rotas por donde suelen romperse habitualmente: por el pistolet.

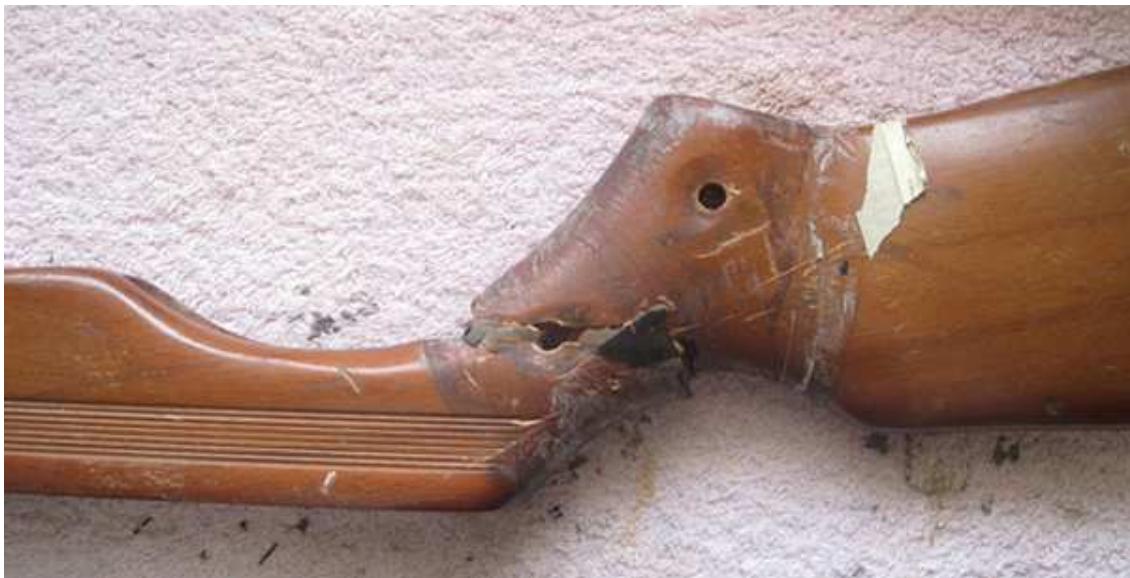
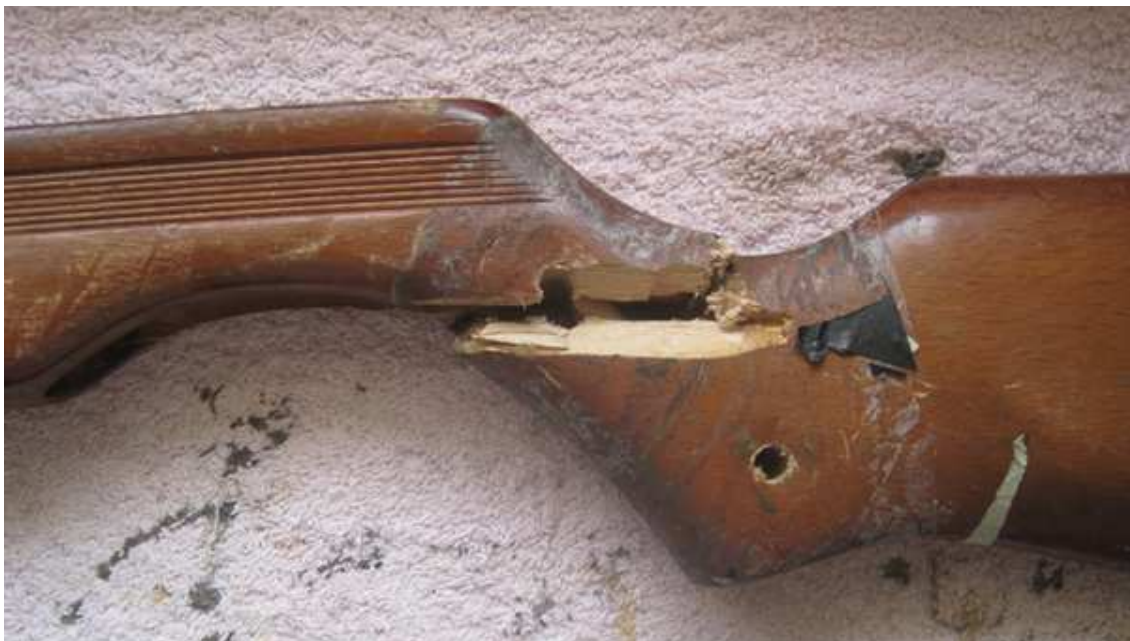
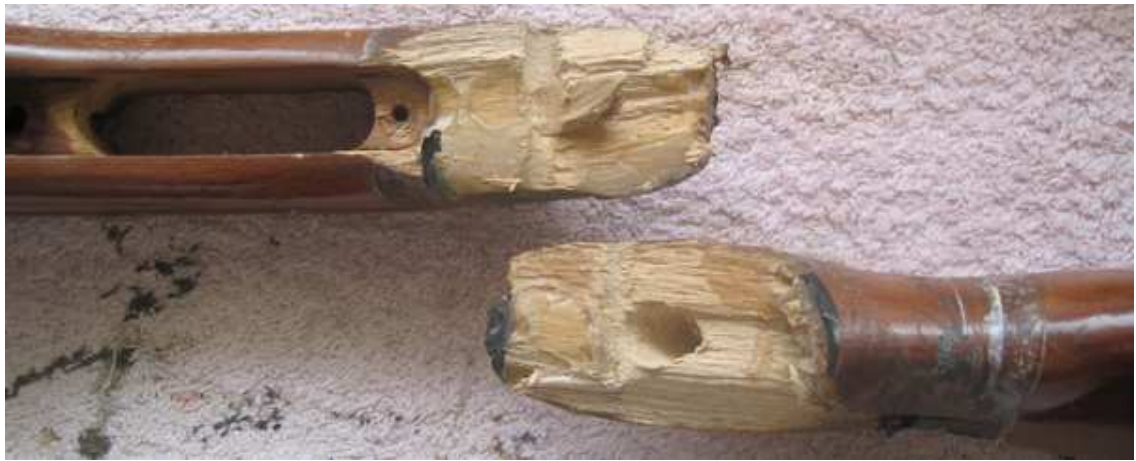
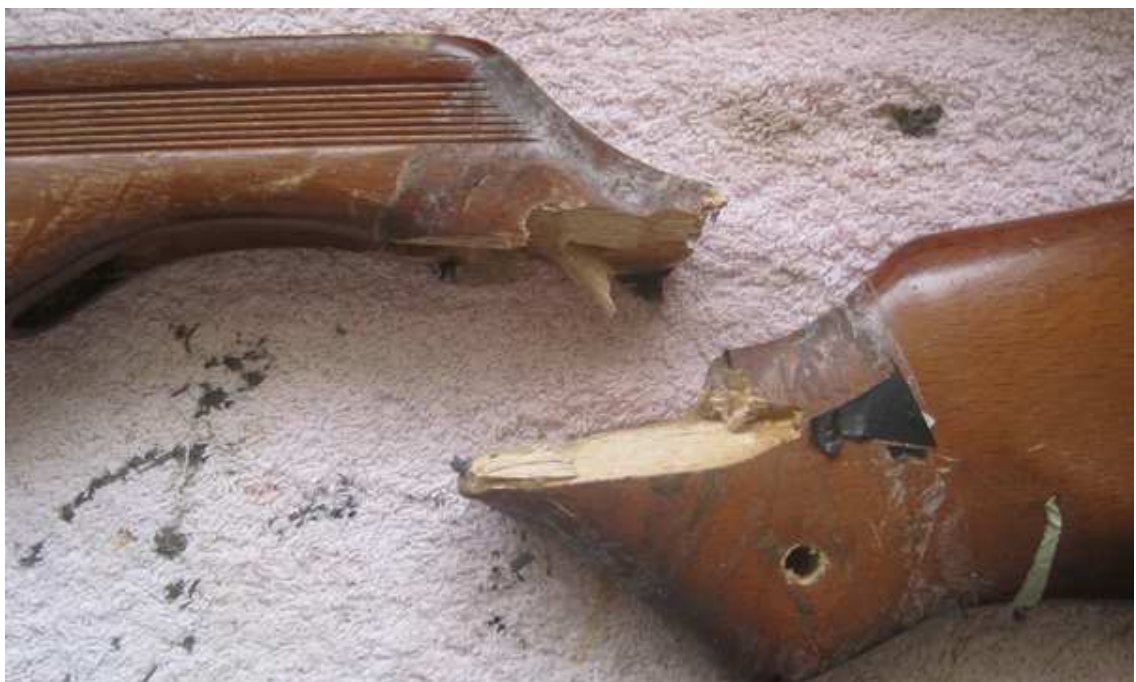
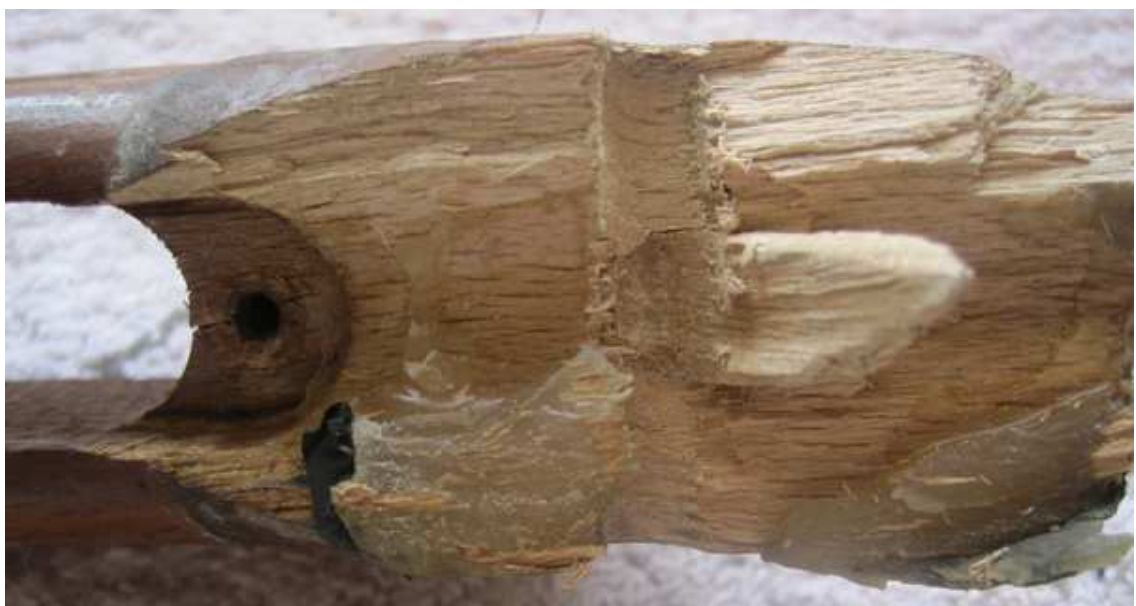
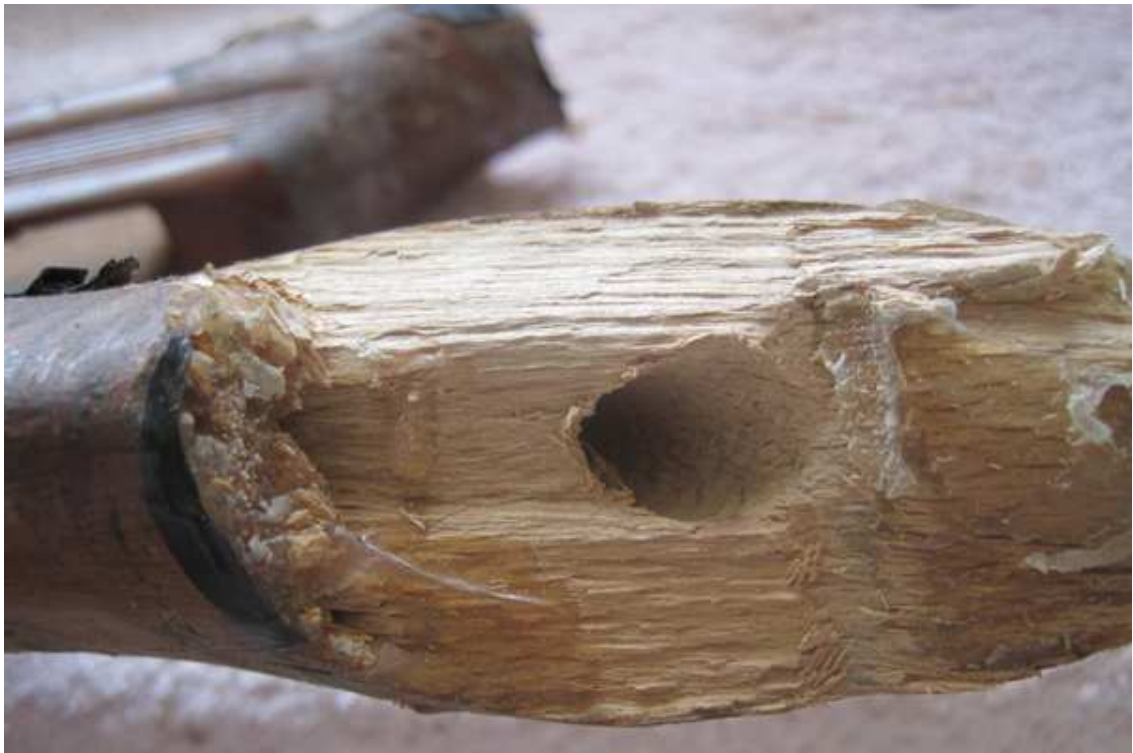
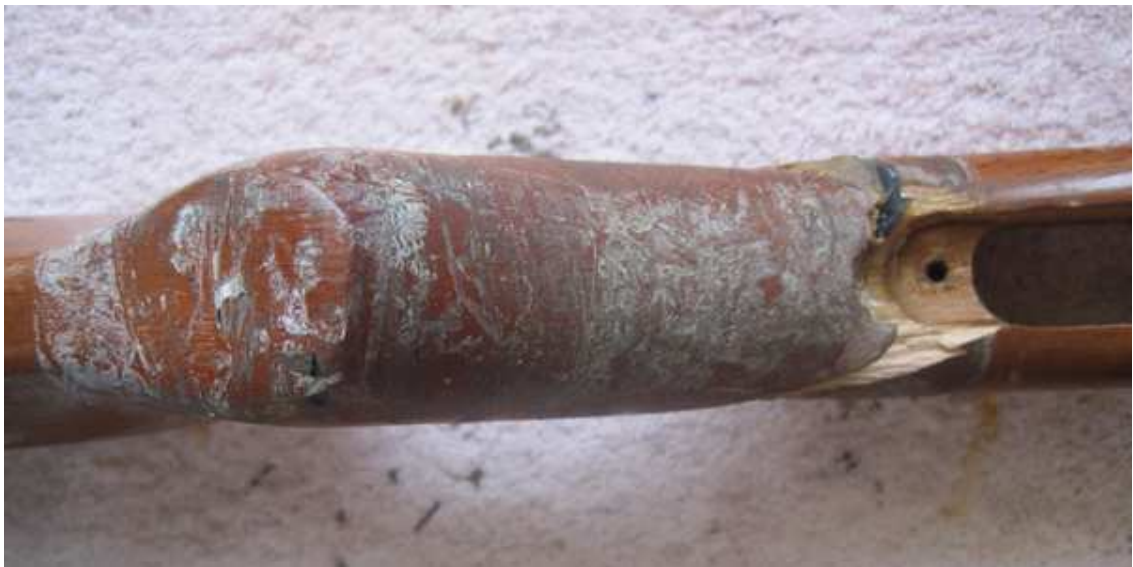
Me llegó en el estado en que se aprecia en las fotos. Había sido reparada tres veces, según su propietario.

Se aprecian restos de la cinta aislante, otro tipo de cinta, parecida a la de embalar, los dos agujeros para la pletina metálica, y la pérdida de madera que causo la segunda rotura provocada por esta pletina, que no sé como era pues la había retirado el anterior propietario.

También se ve el tubillon roto y restos de silicona, para rellenar el hueco que dejó la parte de madera perdida.

La cola blanca, cuando se seca, se hace transparente y no se ve en las fotos pero está, aunque no muy abundante.

Por último las manchas dejadas por la cinta adhesiva.

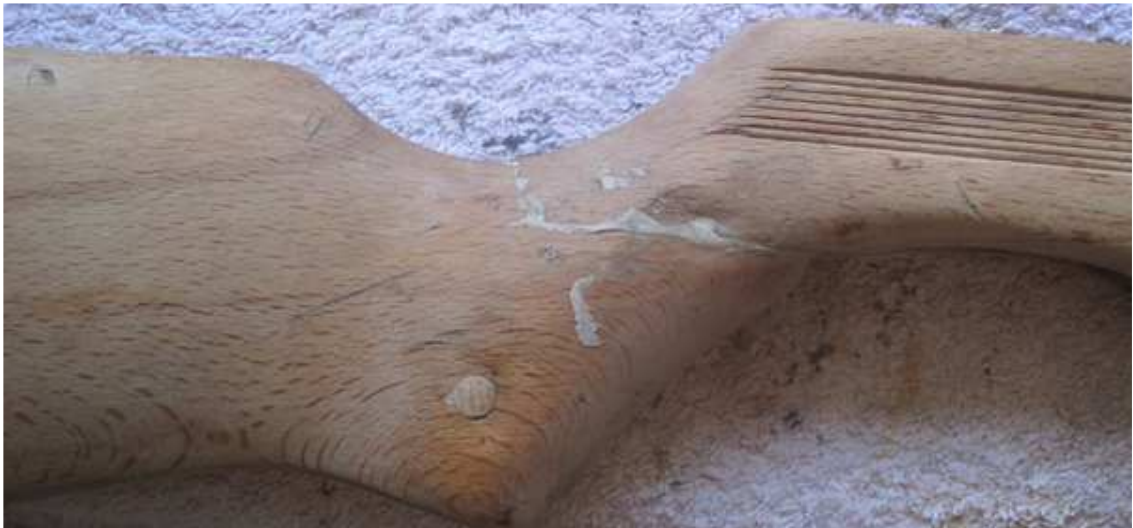
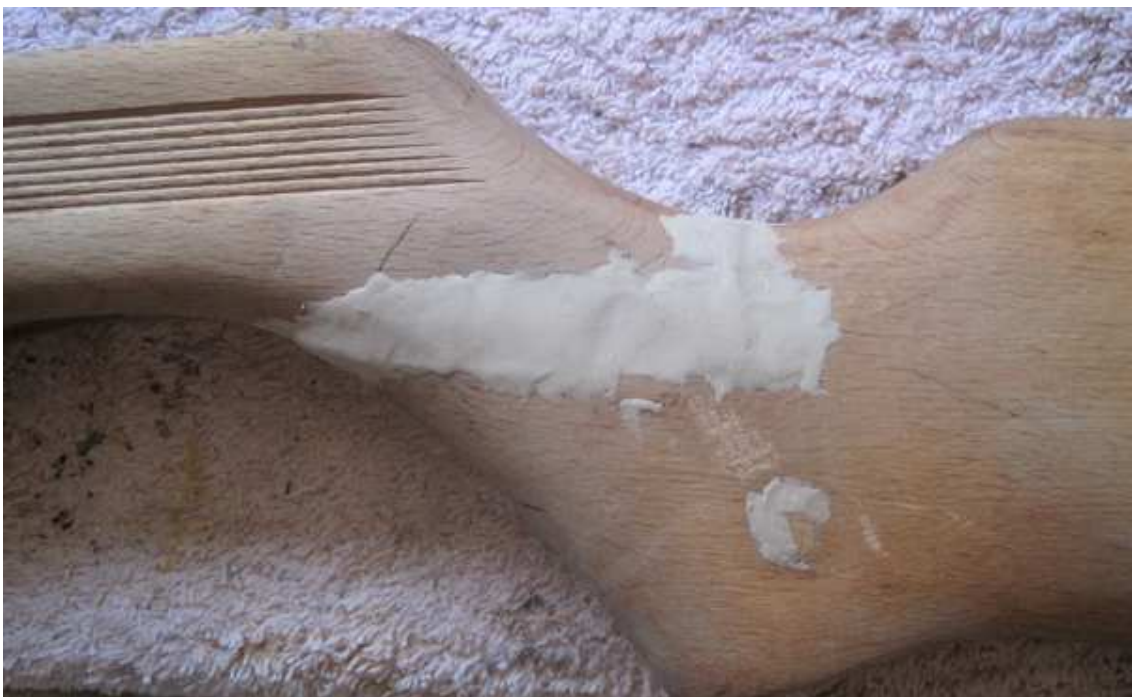
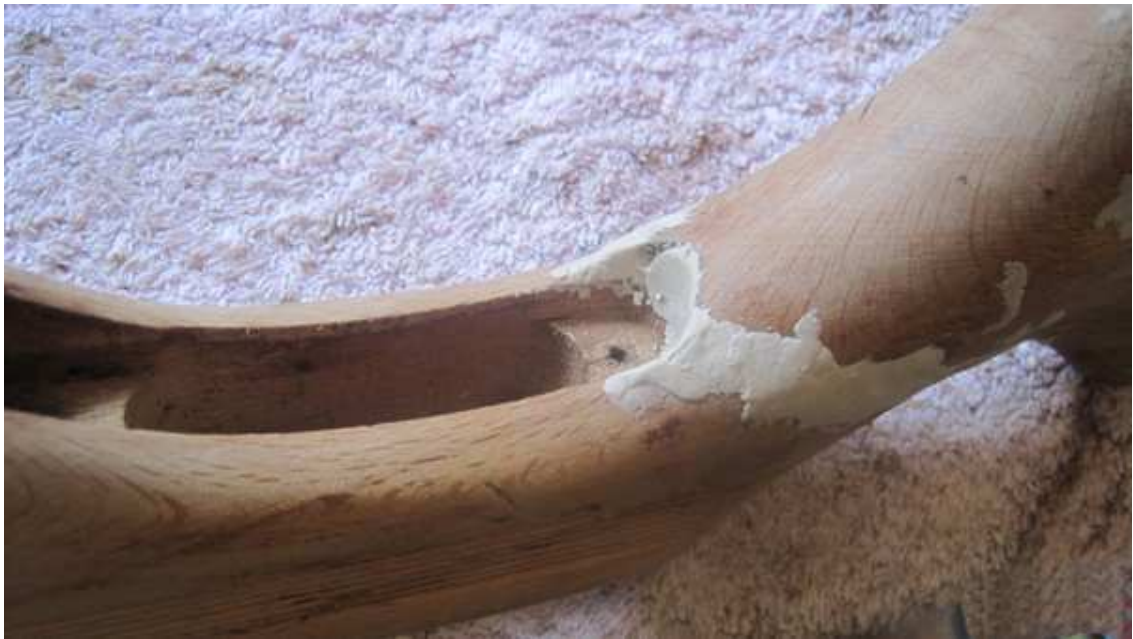
Algunas veces, como en este caso, al apretar el tornillo, debido a la pérdida de madera, la culata se puede torcer. En este caso se aprieta lo mínimo, se rellenan bien los huecos dejando las partes inmovilizadas, bien centradas y en línea y se deja secar al menos 12 horas. Después se termina de apretar el tornillo y se lija bien los restos de masilla para igualar con el resto de la culata.

Después pongo la masilla rellenando los huecos que hubiera y atornillo el tirafondo.
