CULATA ROTA – Reparación

Por Jerónimo

Voy a describir un método para reparar culatas rotas por donde suelen romperse habitualmente: por el pistolet.

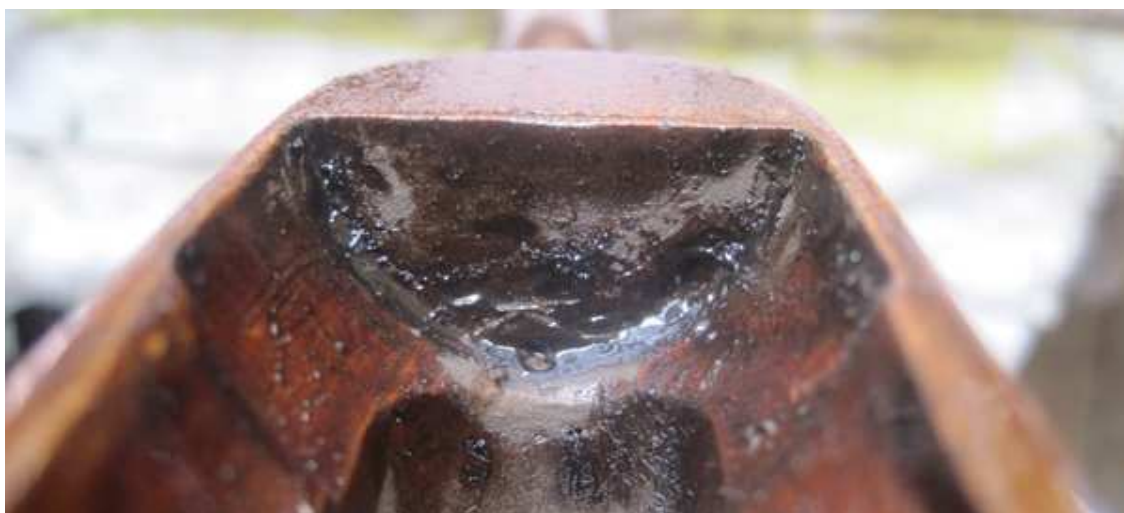
En la siguiente foto pongo un tornillo igual para que se vea la función que hace. La culata solo tiene la primera capa de barniz, sin lijar, por lo que se aprecia donde estaba la rotura. Se ve que la parte del tornillo sin rosca queda en la primera sección de la culata y la rosca en la otra parte, así garantizamos la tracción para una unión fuerte.
